## Emergency archaeological research of former round-house in Česká Lípa

PETR JENČ | VOJTĚCH NOVÁK | VLADIMÍR PEŠA | The building of the former round-house, Věžeňská ulice 189, is one of the few preserved historical landmarks in the medieval heart of the town. Emergency archaeological research was performed because of the planned conversion of the building to an archaeological museum and proved the medieval (most likely the end of 13th or the beginning of the 14th century) origin of the oldest layers of the terrain. The medieval horizons cohere with remains of the masonry in rooms 2 and 3. Construction time of the oldest preserved section – basement of the west part of the building – was regrettably not found out by archaeological exploration and even by previous construction-history and archaeological research. The oldest account mentioning the round-house in Česká Lípa comes from 1578. Building served as a jail till 1935.

# Záchranný archeologický výzkum bývalé městské šatlavy v České Lípě

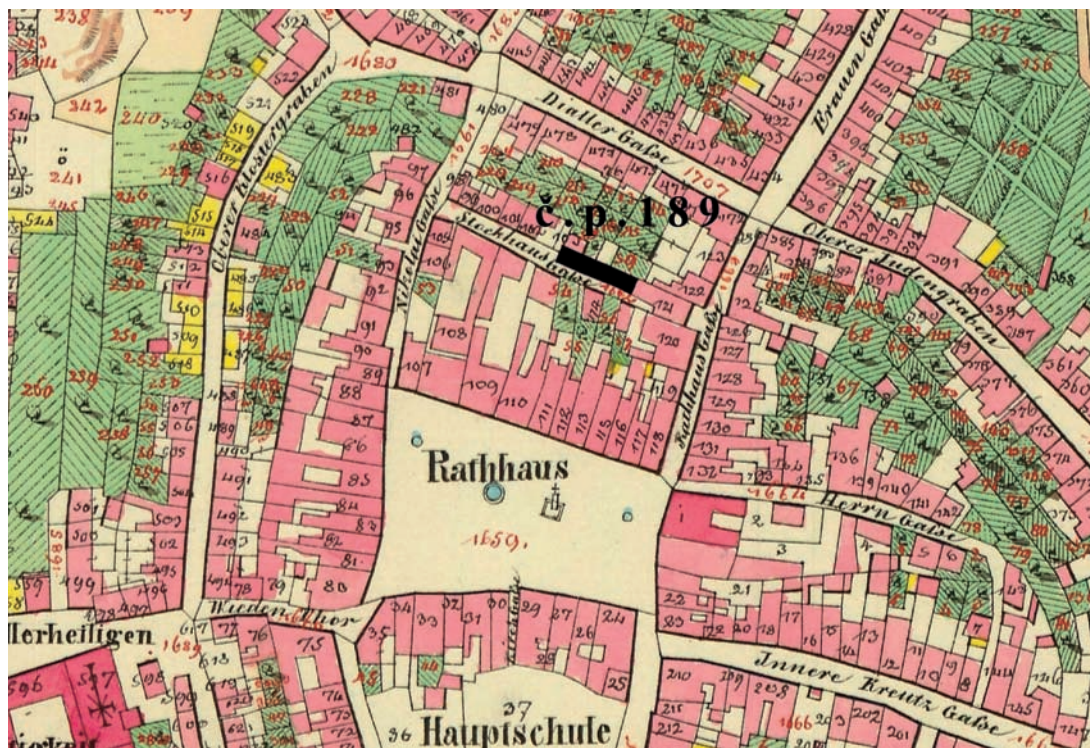
Obr. 1. Situování objektu čp. 189 v České Lípě na výřezu mapy stabilního katastru (40. léta 19. století)  
Zákres Vlastivědné muzeum v České Lípě

Historická budova bývalé městské šatlavy v České Lípě (dnes čp. 189) je přistavěna k vnitřní straně severní hradební zdi městského opevnění [obr. 1, 2]. Ulička nese historický název Stockhausgasse / Věžeňská a je spojnicí ulic Mikulášské na západě a Mariánské na východě, které vycházejí z rohů náměstí k bývalým branám, ven ze středověkého jádra města. Objekt městského vězení sloužil svému účelu až do roku 1935, v r. 1971 byl převeden z majetku města na Okresní národní výbor v České Lípě kvůli možnému využití k muzejním účelům. Tato myšlenka však byla oživena až v r. 1995 s novým vedením Okresního vlastivědného muzea (dnes Vlastivědného muzea a galerie v České Lípě). Základní stavebně historický průzkum provedli František Gabriel a Jan Smetana (1996), projektovou dokumentaci rekonstrukce zpracoval ateliér pro rekonstrukce historických staveb GIRSA AT s.r.o. Praha v roce 1999. Záměrem bylo vybudování specializovaného archeologického muzea pro Českolipsko. Od roku 2003 je objekt ve vlastnictví Libereckého kraje. V roce 2008 byl schválen projekt Li-

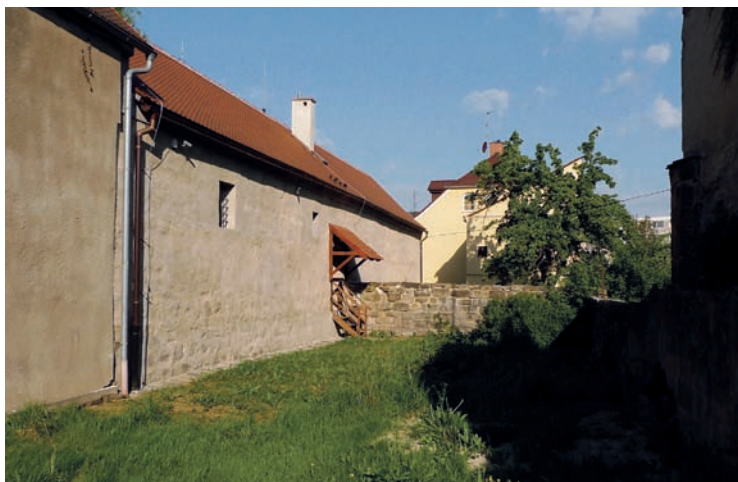
Obr. 2\_ Objekt č.p. 189 s hradebním parkánem  
Foto Vlastivědné muzeum v České Lípě

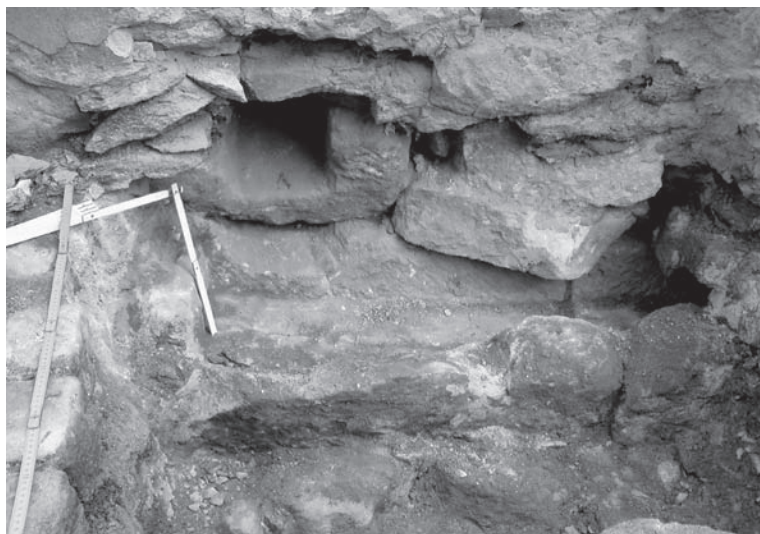
Obr. 7\_ čp. 189 – pískovcový žlab v sondě 6/09 vně objektu.

Sonda o rozměru 90 × 120 cm byla přiložena k vnější zdi budovy v západním sousedství pilíře. V severní polovině sondy se nachází pískovcový žlab, který je položen vodorovně s vnější zdi a je do ní zároveň svou podélnou stranou vestavěn. Monolitický žlab z pískovce je uvnitř 25 – 30 cm široký a 10 – 18 cm hluboký. Na straně zdi je opatřen vysekaným vyústěním, které je překryto dalším, mladším a širším pískovcovým korytem, zajišťujícím vypouštění odpadu z místnosti 3 uvnitř budovy [obr. 7]. Na monolitický žlab navazuje další pokračování neznámé délky, které nepochybně prochází pod nově přizděným pilířem do dnes již nefunkční kanalizační stoky. Ploché nerovné kameny vedle žlabu v hloubce kolem 50 cm pod dnešní úrovní Věžeňské ulice jsou patrně částí dlažby, která byla v jižní polovině sondy odstraněna při starším výkopu elektrických sítí.

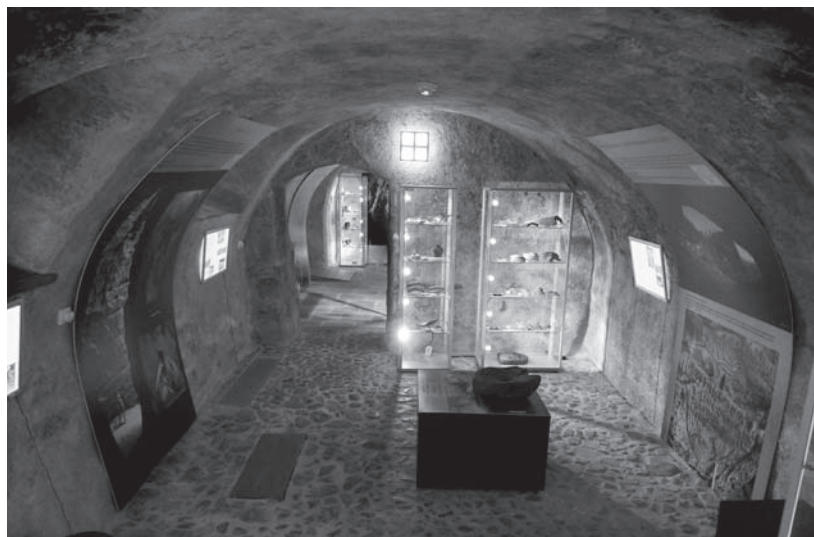
Obr. 9. čp. 189 – místnost se sondou 5/2009 z pohledu od pískovcového portálu  
Foto Vlastivědné muzeum v České Lípě

bereckého kraje v Regionálním operačním programu NUTS II Severovýchod a v letech 2009 - 2010 proběhla generální rekonstrukce objektu. Archeologické muzeum Šatlava je otevřeno pro veřejnost od 20. 2. 2011 [obr. 9].
