Emergency archaeological research of former round-house in Česká Lípa

Záchranný archeologický výzkum bývalé městské šatlavy v České Lípě

PETR JENČ | VOJTĚCH NOVÁK | VLADIMÍR PEŠA

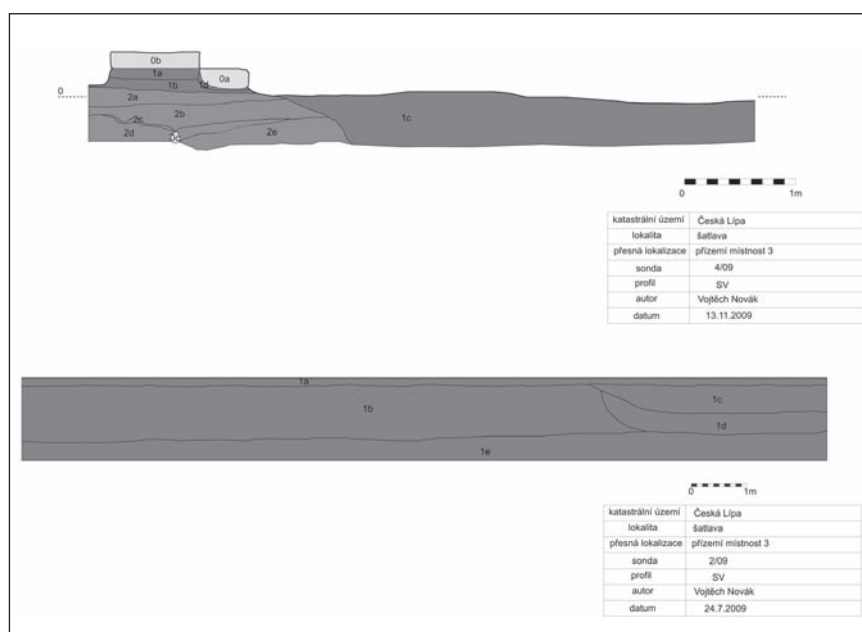
Obr. 5_čp. 189 – sondy 2/09 a 4/09

Sonda byla založena podél SV vnější stěny hlavní městské hradby v prostoru bývalého parkánu. Sledovala drenážní výkop objektu o délce 14,5 m, šířce 60 cm a hloubce 150 cm [obr. 5].

Všechny vrstvy pocházejí z období pokročilého novověku a ukazují na zvýšení původního terénu bývalého parkánu do současné podoby. V sondě nebylo dosaženo žádných

středověkých ani starších vrstev. S původní úrovní parkánu je nutno počítat v hloubce výrazně přesahující 150 cm.

Sonda pro podlahové topení se nachází v přízemí v místnosti 3 (místnost se schodištěm) podél JV stěny a má rozměry 6 × 0,4 m a hloubku od 40 cm do 80 cm. Dokumentován byl pouze SV profil [obr. 5], zbývající profily nebyly dostatečně čitelné.

Souvrství 0-1 odpovídá situaci v místnosti 3 a představuje pravděpodobně různé novověké stavební úpravy. Naproti tomu zásah 1c ukazuje na odstranění starších sedimentů v souvislosti s větším stavebním zákrokem, snad výstavbou východní části objektu. Souvrství 2 je v této sondě na nálezy bohatší a ukazuje na datování do 14. až 15. století. Ve vrstvách 2a a 2b se objevilo jen několik drobných zloмок červeně malované světlé hrnciny bez okrajů. Vrstva 2d obsahovala červeně malovanou hrncinu se zploštělým vyšším okružím, přecházejícím do přehnutého okraje, a ovalený okraj s náběhem ucha [obr. 8]. Oba okraje odpovídají době kolem přelomu 14. a 15. století.

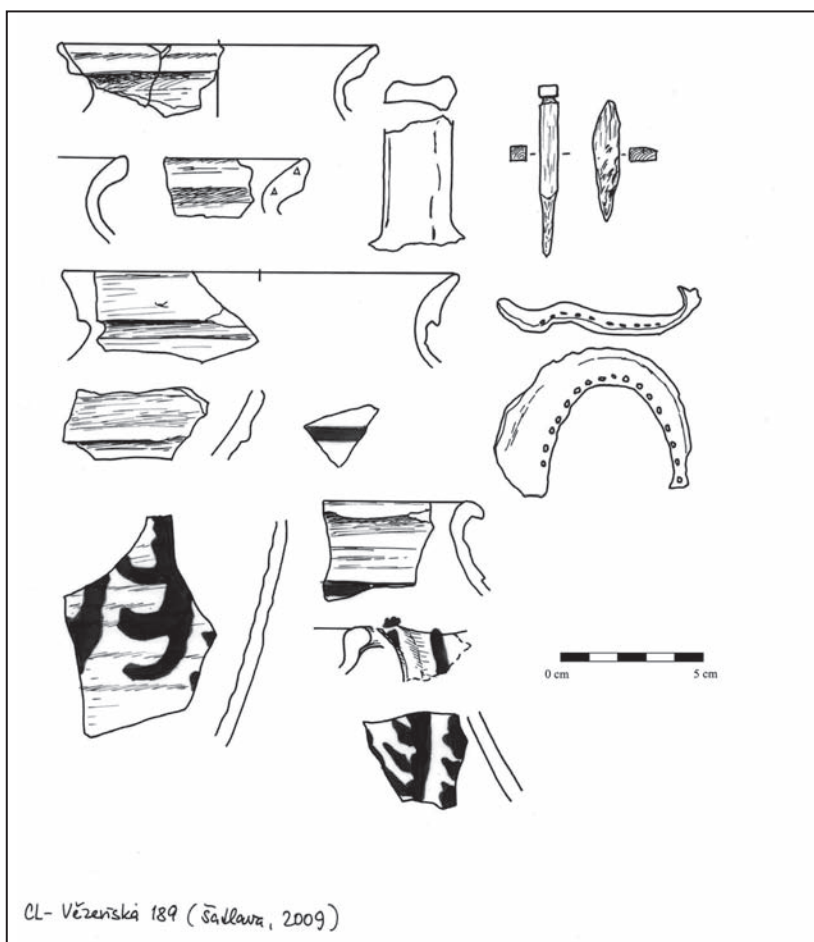
Obr. 8. čp. 189 – přehled archeologických nálezů. Středověká keramika ze sondy 5/2009 (nahore a uprostřed), 3/2009 (1 zl. vlevo dole) a 4/2009 (3 zl. vpravo dole). Vpravo novověké předměty ze sondy A v poschodí (dřevěný kuliček, fragment kůže).

Souvrství 1 představuje mladší, pravděpodobně novověké horizonty, odpovídající situaci v SZ profilu sondy 1/09. Podobně souvrství 2 datujeme do vrcholného středověku. Sonda zachytila zdivo hlavní městské hradby v jeho původní síle před jeho částečným odbouráním v nadzemní části místnosti. Původní rozsah hradby je viditelný od vrstvy 2a), která k hradbě přímo přiléhá. Vrstvy 2a - 2c přiléhají přímo ke stěně hradby a vznikly tedy až po jejím vybudování. Ve vrstvě 2a bylo nalezeno 7 zloмок světlé, červeně malované hrnciny bez okrajů [obr. 8].

Místnost 8: výkop o rozměrech 390 × 50 cm a hloubce 35 cm, položený u JZ stěny. Výplň tvořen jílovito-písčitou sypkou zeminou s archeologickým materiálem. Nalezeno několik zlomků glazované keramiky (zelené, béžové a hnědé polevy), větší fragmenty zvířecích kostí včetně torza čelisti, dřevěný čtyřhranný kolíček s vrubem pro omotání provázku a menší plochý kus dřeva přibroušený do špičky. Dále byl nalezen fragment kůže tvarované do půlkruhu s jednou řadou otvorů po prošití (zčásti v nich zůstaly zbytky tkaniny), který připomíná patní část boty. Pokud tyto předměty tvoří chronologický celek s keramikou, odpovídaly by nejspíše 17. až 18. století [obr. 8].
